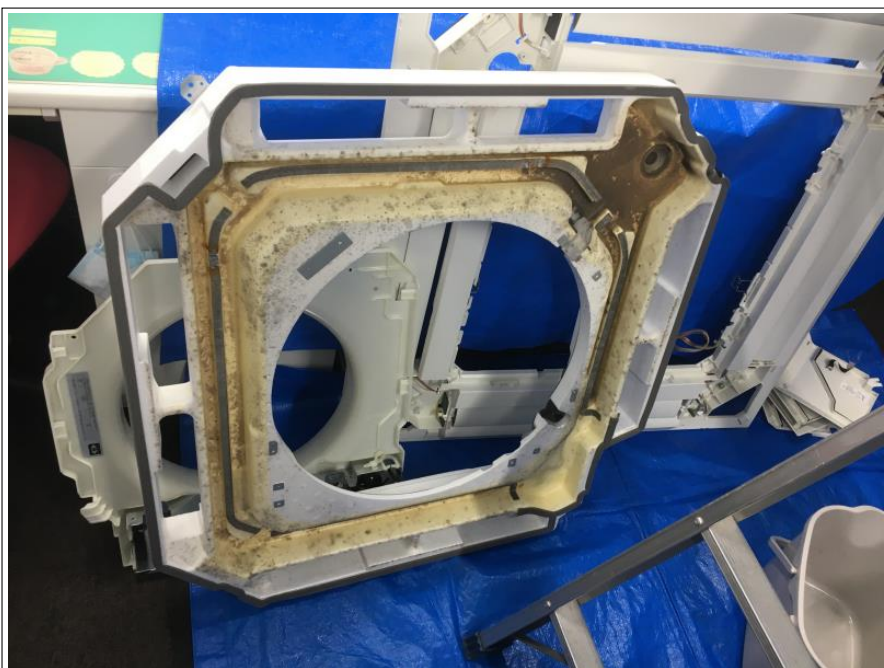
ドレンパネル(施工前)

主な汚れはカビでした。
定期的なクリーニングは
使用頻度にもよりますが、年に一度
をお勧めします。

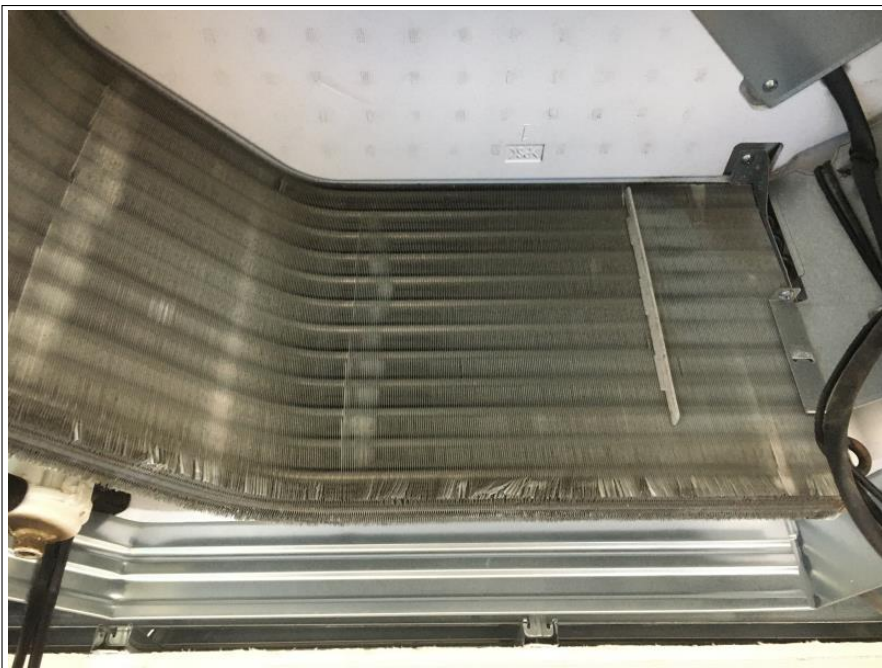
アルミフィン部分(施工前)

主な汚れは空気中のほこりや
カビでした。

定期的なクリーニングは
使用頻度にもよりますが
年に一度をお勧めします。

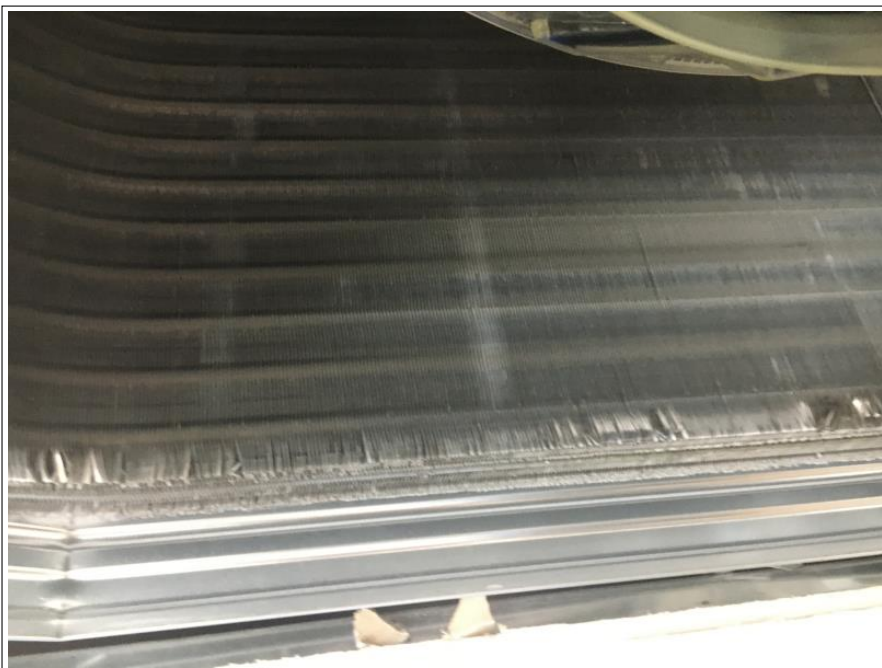
アルミフィン部分(施工後)

汚れはほぼ落ちました。

特殊な薬剤を噴霧し、高圧洗浄機で
洗浄しました。

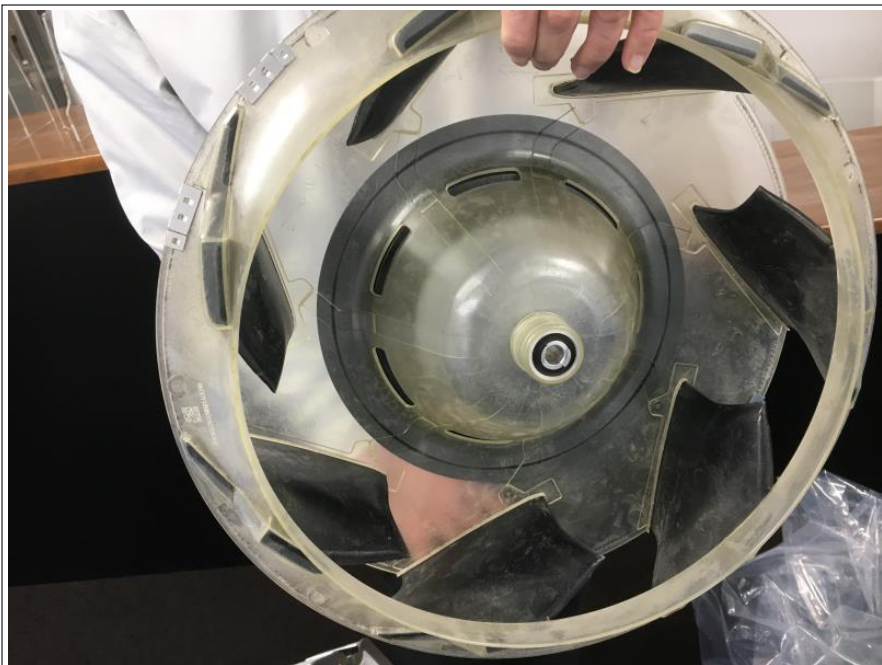
プロペラ(施工前)

主な汚れは空気中の

ほこりでした。

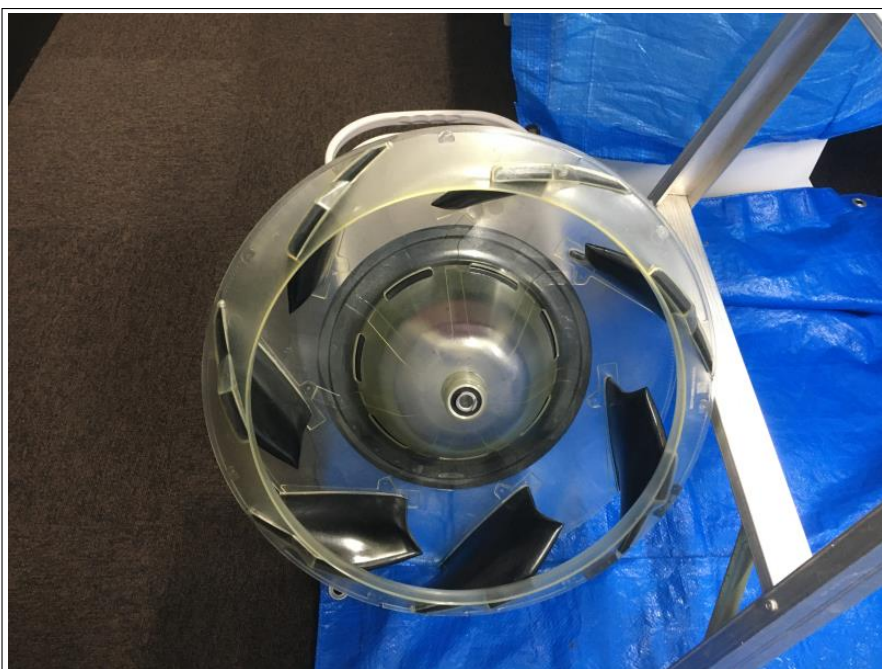
プロペラ(施工後)

汚れはほぼ落ちました。

特殊な薬剤を使用しました。

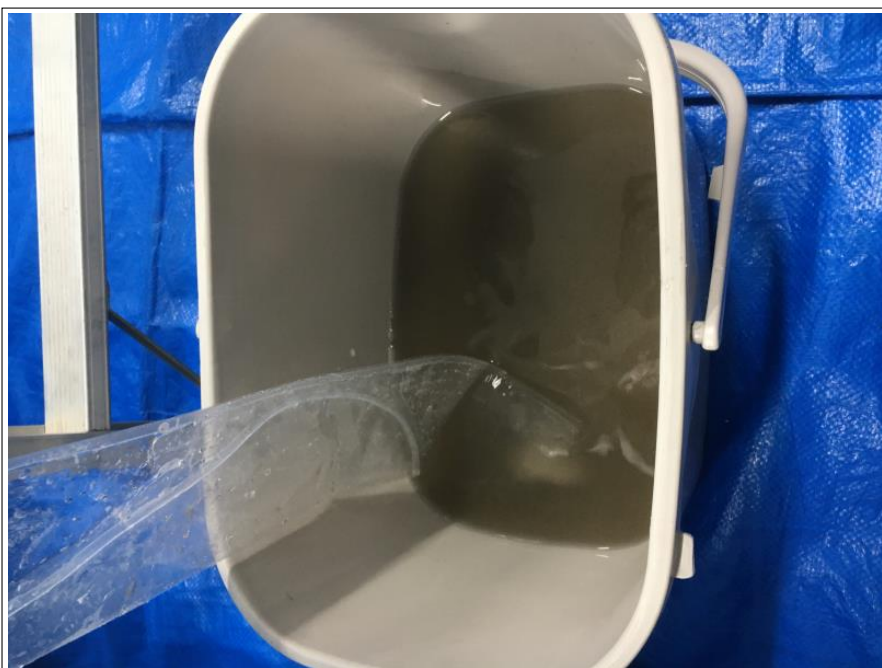
汚水

アルミフィン部分の汚れです。

特殊な薬剤を使用し、高圧洗浄機で
洗浄した後の汚水になります。

汚水の色からして、空気中の
ホコリが主です。

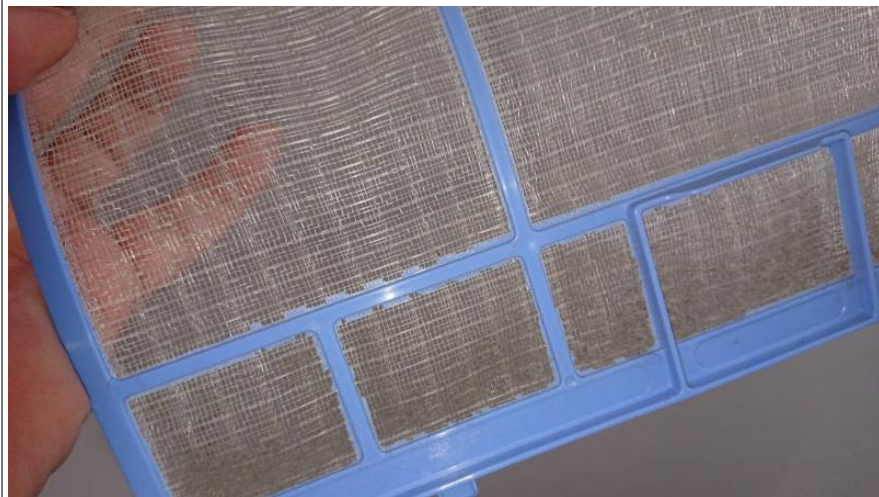
エアコンフィルター

主な汚れは空気中の埃です。
特殊な薬剤で汚れは
ほぼ落ちました。
定期的なお手入れは月に1度でも
大丈夫です。掃除機で埃を
取り除くだけでも効果があります。

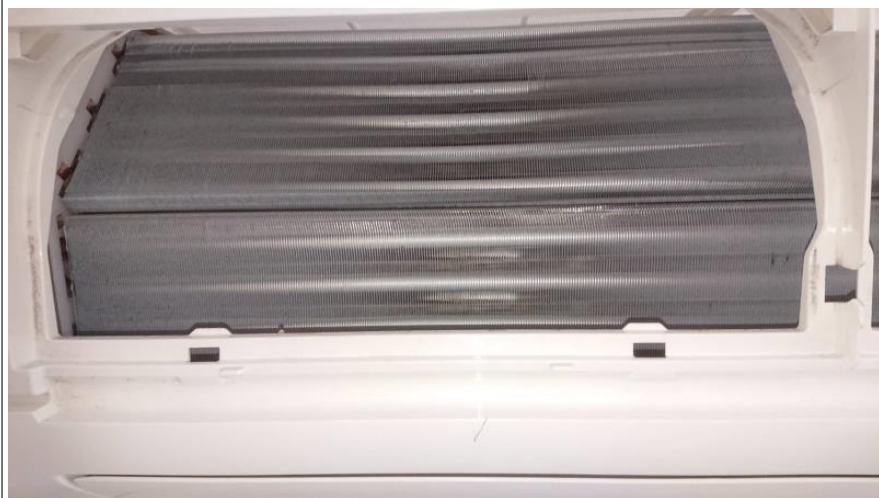
アルミフィン部分(施工前)

主な汚れはカビや空気中の
埃でした。
定期的なクリーニングは
使用頻度にもよりますが、
年に一度をお勧めします。

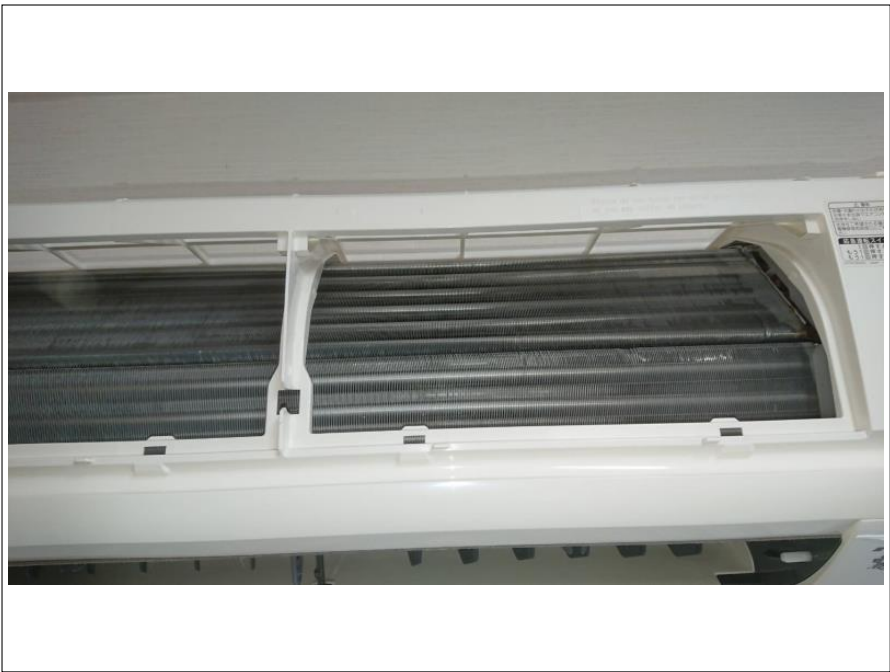
アルミフィン部分(施工後)

汚れはほぼ落ちました。

特殊な薬剤を噴霧し、高圧洗浄機で洗淨しました。

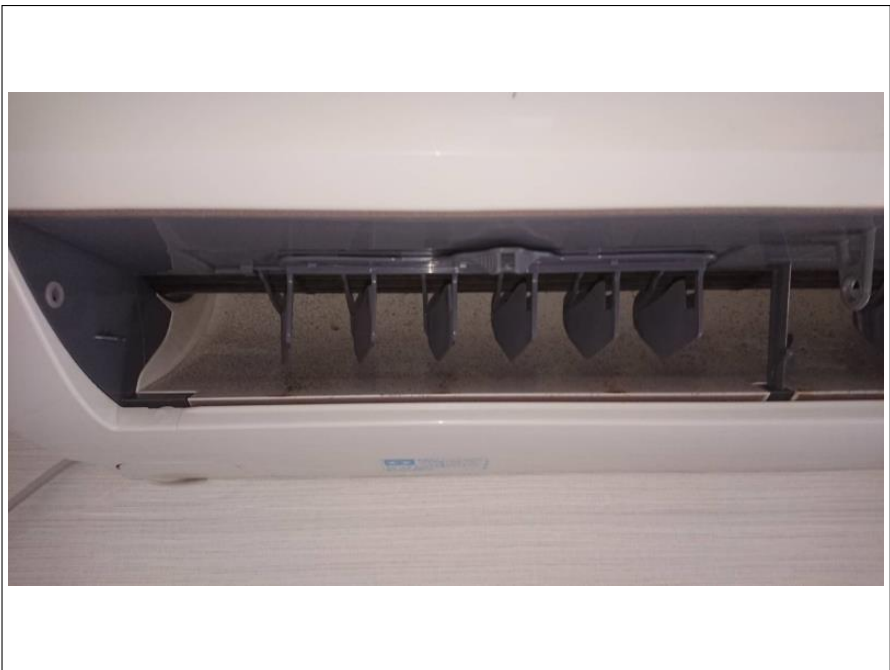
ファン部分(施工前)

主な汚れはカビでした。

定期的なクリーニングは

使用頻度にもよりますが

年に一度をお勧めします。

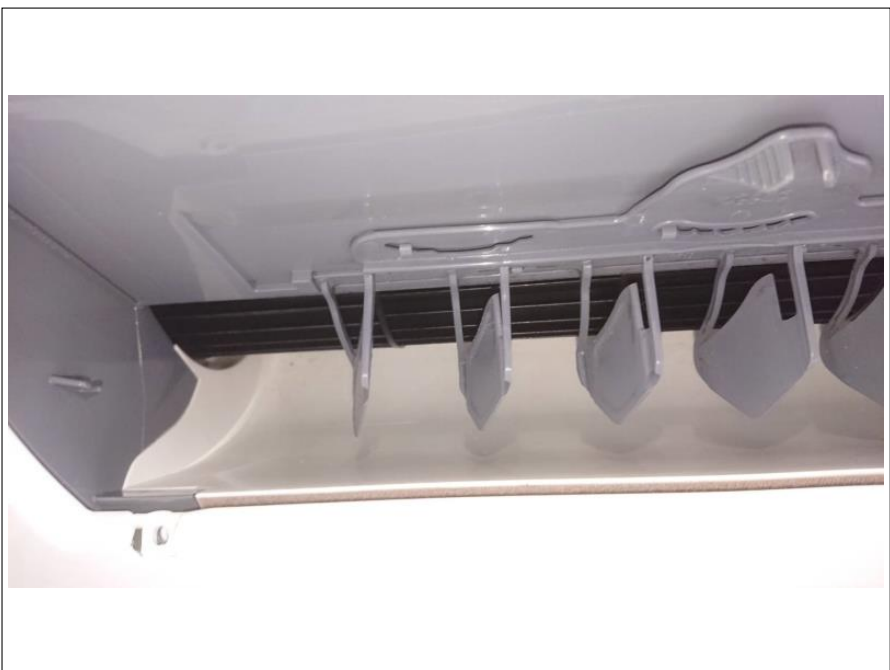
ファン部分(施工後)

汚れはほぼ落ちました。

特殊な薬剤を噴霧し、高圧洗浄機で洗淨しました。

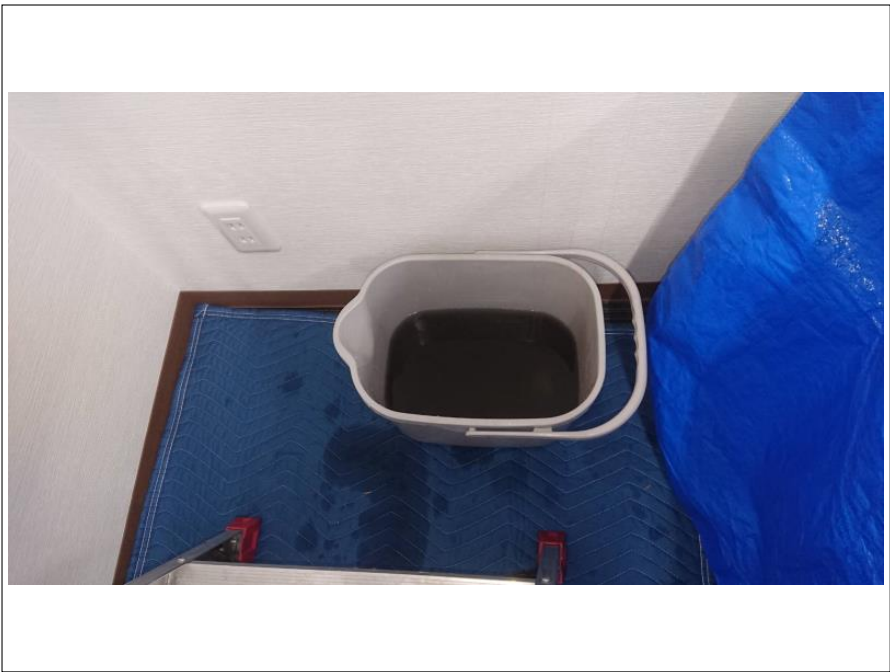
汚水

ファン部分の汚れを特殊な洗剤で噴霧し、高圧洗浄機で洗浄した後の汚水です。

黒色は主にカビによる汚れです。

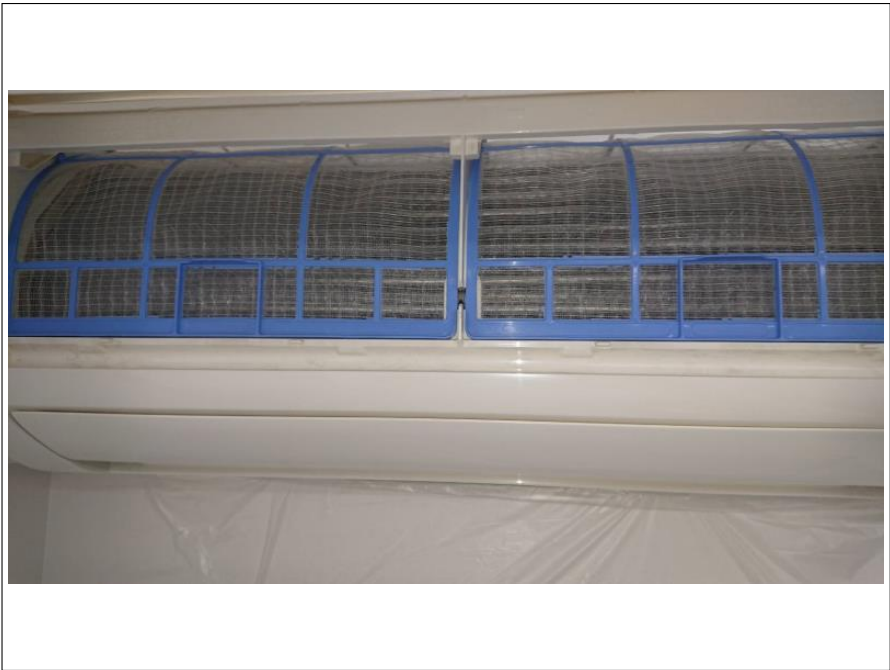
フィルター部分(施工前)

所長室以外のエアコン三台は汚れの程度がほぼ同じだった為、一台分でまとめています。

主な汚れは空気中の埃でした。定期的なクリーニングは使用頻度にもよりますが、月に一度をお勧めします。

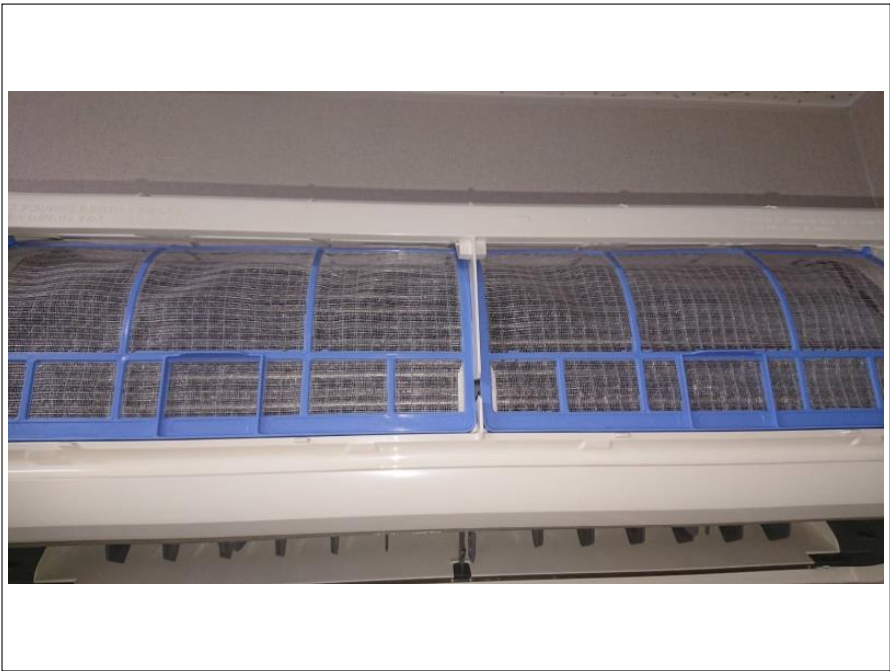
フィルター部分(施工後)

特殊な薬剤を噴霧し、汚れはほぼ落ちました。

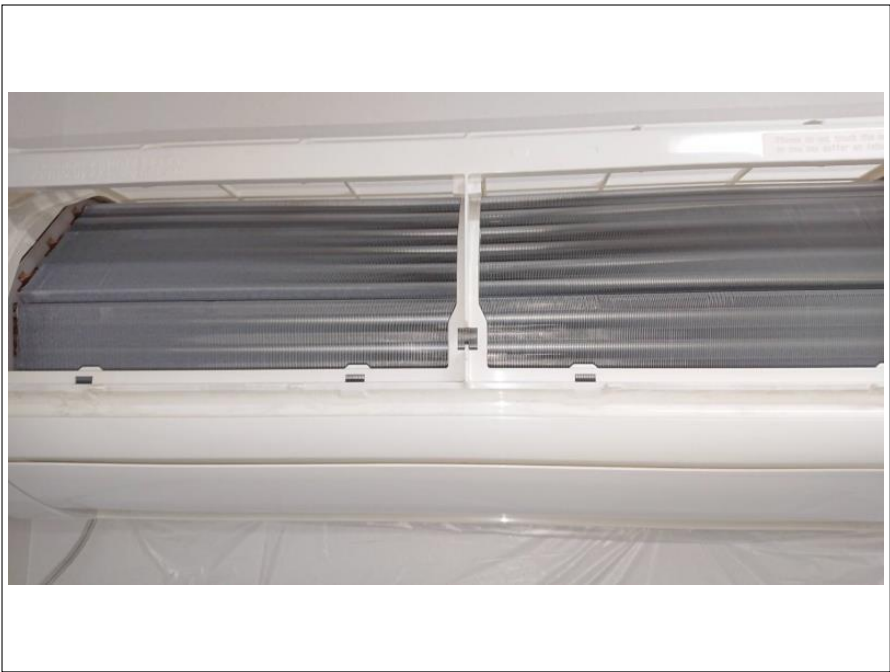
アルミフィン部分(施工前)

主な汚れは空気中の埃やカビでした。

定期的なクリーニングは使用頻度にもよりますが年に一度をお勧めします。

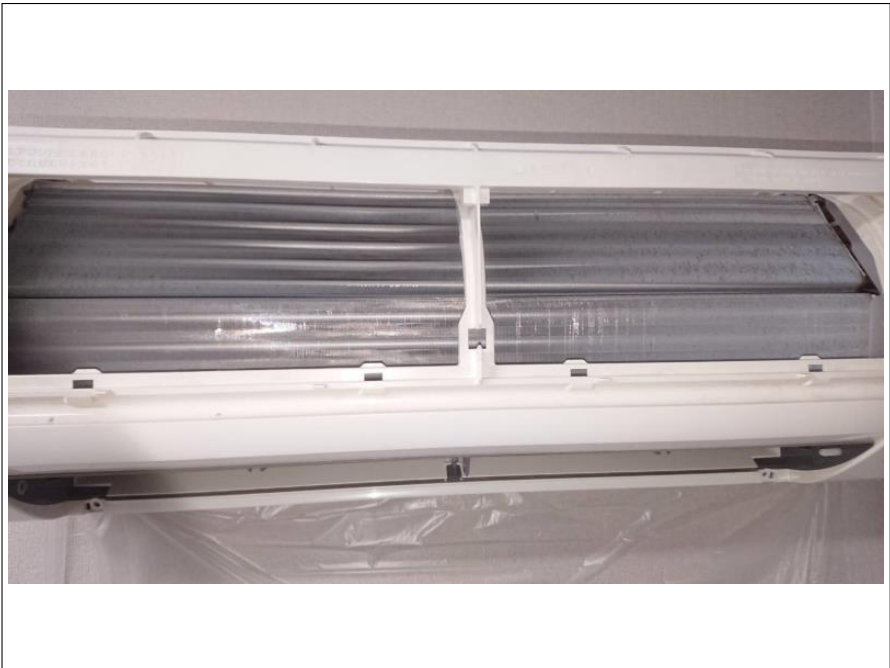
アルミフィン部分(施工後)

汚れはほぼ落ちました。

特殊な薬剤を噴霧し、高圧洗浄機で洗浄しました。

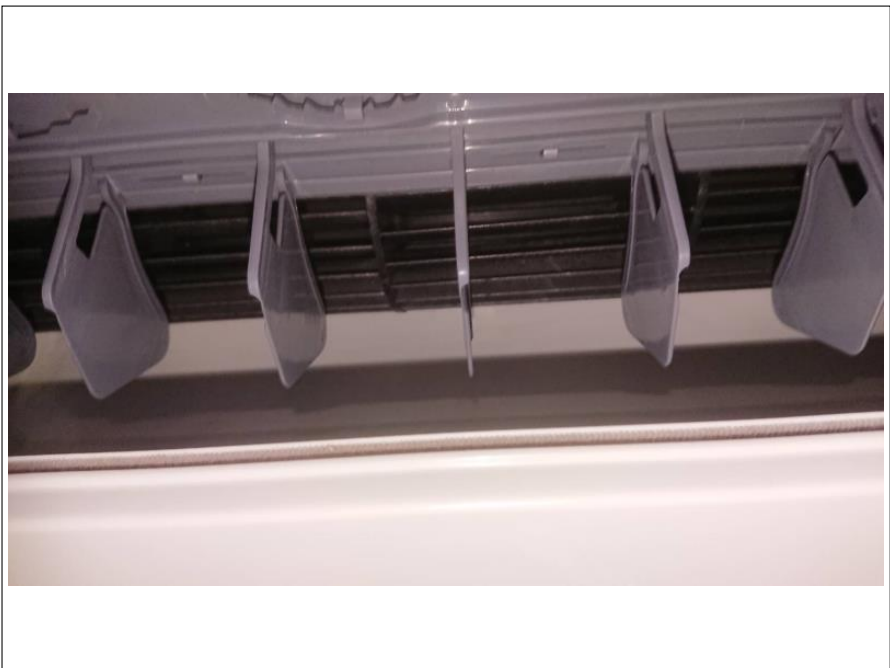
ファン部分(施工前)

主な汚れはカビや空気中の埃でした。

定期的なクリーニングは使用頻度にもよりますが年に一度をお勧めします。

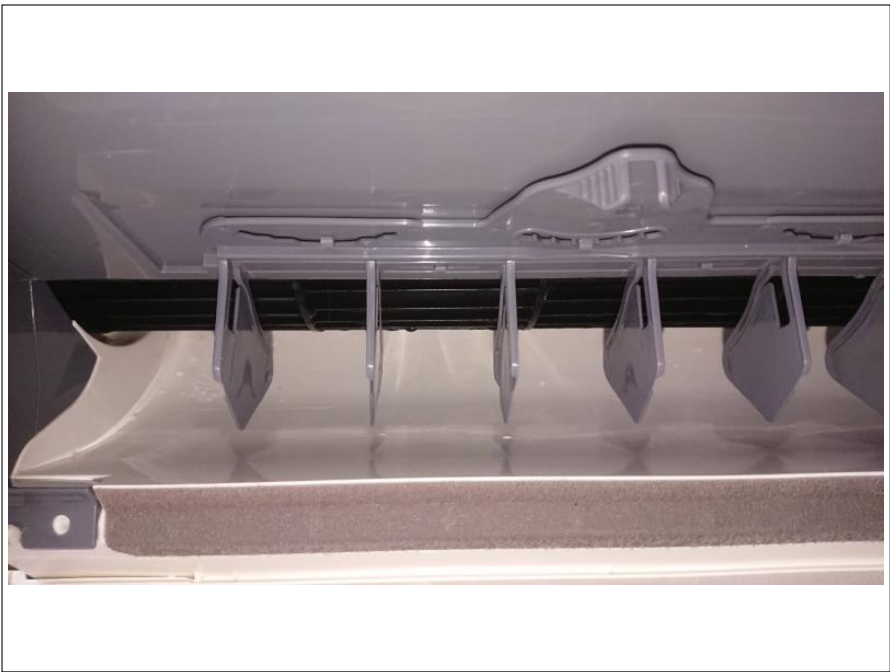
ファン部分(施工後)

汚れはほぼ落ちました。

特殊な薬剤を噴霧し、高圧洗浄機で洗淨しました。

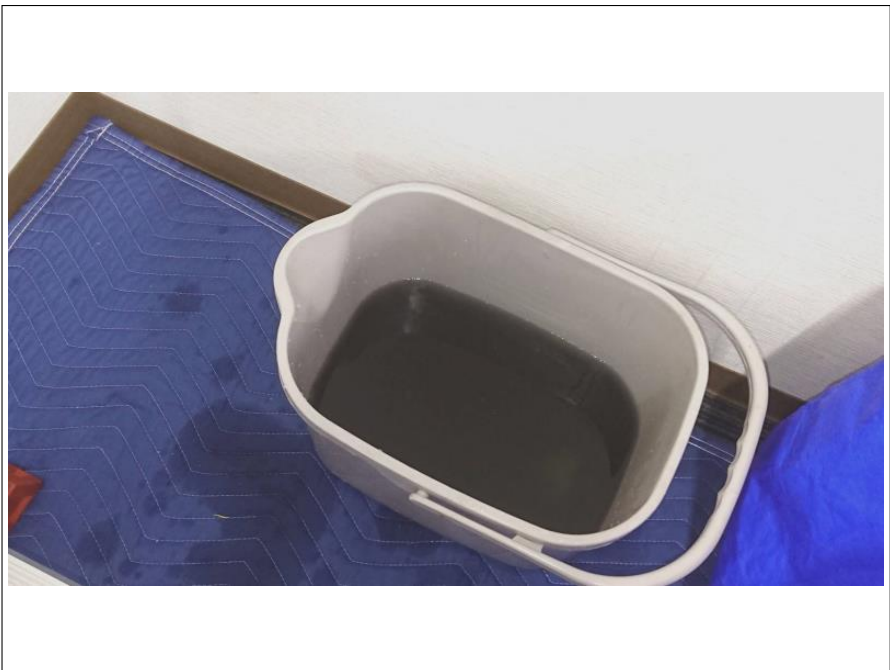
汚水

ファン部分の汚れを特殊な洗剤で噴霧し、高圧洗浄機で洗淨した後の汚水です。

主な汚れはカビ、空気中の埃でした。
